# Ochrana přírody a vodohospodářské stavby

24.10.2013 10:29 Péče o přírodu a krajinu

## Pasivní protipovodňová ochrana – retence vody v rybnících a nivních mokřadech

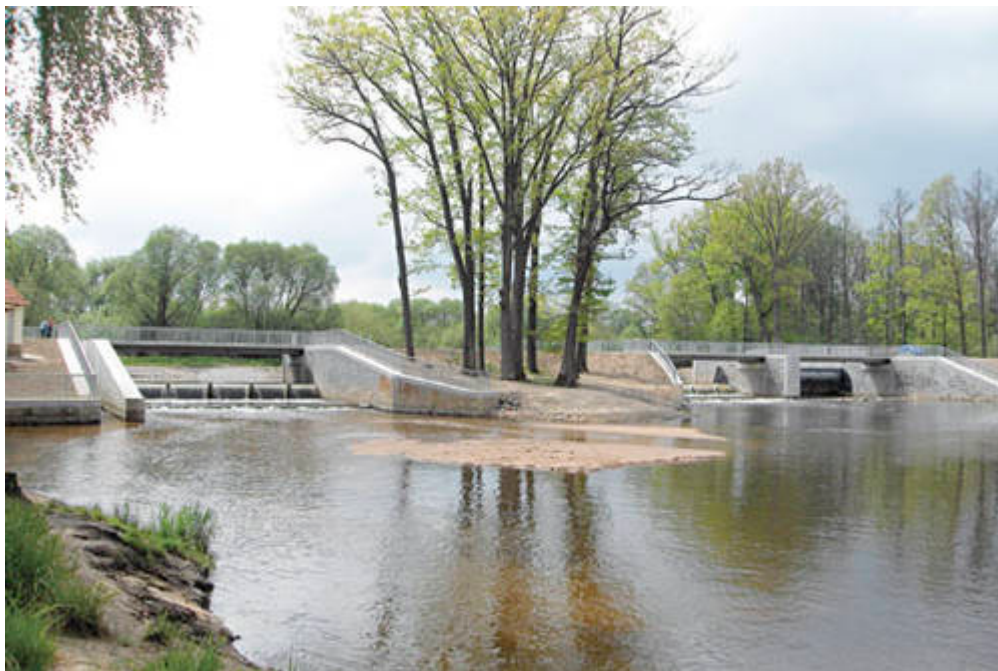
*Tři nové klapkové jezy na Novořeckých splavech (Rozvodí) umožňují přesnější regulaci průtoku Lužnice mezi Starou a Novou řekou. Tradiční Krčínův princip tak získal moderní tvář. Při levém okraji je vidět štěrbínový rybí přechod. Území je součástí nově vyhlášené NPR Stará a Nová řeka.*

V letech 2008–2010 byla za téměř 94 mil. Kč realizována rekonstrukce dělicích jezových objektů na Novořeckých splavech (Rozvodí), která patří k nejdůležitějším protipovodňovým opatřením v jižních Čechách. Původní dvě jezová pole byla nahrazena třemi regulovatelnými klapkovými jezy s větší kapacitou. Stavba umožní lepší manipulaci a dělení průtoků do Nové a Staré řeky, zajistí ochranu hráze Nové řeky a umožní bezpečné využití mokřadních území a rybníka Rožmberk pro retenci povodňových průtoků. Součástí stavby je i štěrbínový rybí přechod. Stavba tedy zachovává Krčinův historický princip dělení a regulace průtoků Starou a Novou řekou, pouze ho na základě přesnějších hydrologických výpočtů a s využitím moderních technologií vylepšuje. Práce na Rozvodí i Novořecké hrázi probíhaly na základě výjimek vlády ze základních ochranných podmínek 1. zóny CHKO Třeboňsko a NPR Stará řeka a na základě závazných stanovisek a pod pravidelným dozorem orgánů ochrany přírody i památkové péče (lokalita je součástí národní kulturní památky Rožmberská rybníční soustava). Stavební objekty jsou na lici obloženy kamennými obklady. Vlastní staveniště i zásahy do dřevin byly omezeny na nezbytné minimum, dřeviny byly chráněny proti poškození a stavba je plynule zapojena do okolního přírodního prostředí. Oproti prvotním návrhům se podařilo na Rozvodí zachovat typický poloostrov s dubovými porosty. Dojem, že je stavba naddimenzována, který může návštěvník získat, když sem zavítá v suchém období roku (průtok Q<sub>355</sub> je 0,25 m<sup>3</sup>/s), mizí při sledování funkčnosti tohoto zařízení při povodních, kdy zde může protékat až několik set metrů krychlových za sekundu. Při kulminaci povodně 13. 8. 2002 činil průtok na nejbližší měřicí stanici proti proudu na jezu Pilař 329 m<sup>3</sup>/s, nad Rozvodím se však do Lužnice připojují další významné stoky, např. tzv. Odlehčovač z rozsáhlého povodí Podřezanské stoky, a průtok zvýšilo také protržení hráze pískovny Cep, celkový nátok do Rožmberka při kulminaci 13. 8. 2002 je tak

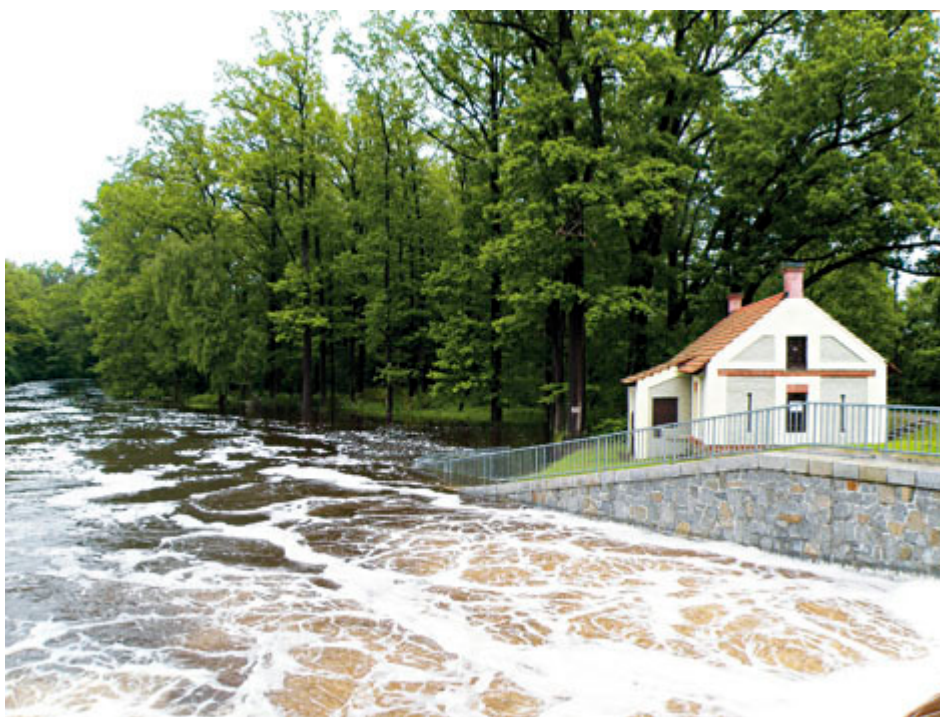
*Nové jezy na Novořeckých splavech (Rozvodí) převádí vodu do Staré řeky v průběhu červnové povodně 2013. Průtok je na úrovni mezi desetiletou a dvacetiletou vodou a v prostoru říční nivy nepůsobí řeka žádné škody.*

uváděn až 700 m<sup>3</sup>/s (Povodí Vltavy 2003). Stavba je projektována tak, aby odolala i takovýmto extrémním stavům. Pro úplnost je nutno dodat, že povodeň v červnu 2013 naštěstí nebyla díky nižším srážkám v povodí horního toku Lužnice nijak dramatická ani výjimečná. Na většině měřicích stanic v CHKO se jednalo maximálně o tzv. desetiletou vodu, na citované stanici na jezu Pilař o vodu dvacetiletou. Kulminační průtok 3. 6. 2013 zde byl 131 m<sup>3</sup>/s, což je přibližně 40 % objemu vody protékající zde v srpnu 2002. Z hlediska funkčnosti nových dělicích objektů na Rozvodí i hráze Nové řeky se jednalo o běžnou povodňovou situaci, kterou lze v dnešní době očekávat relativně častěji.

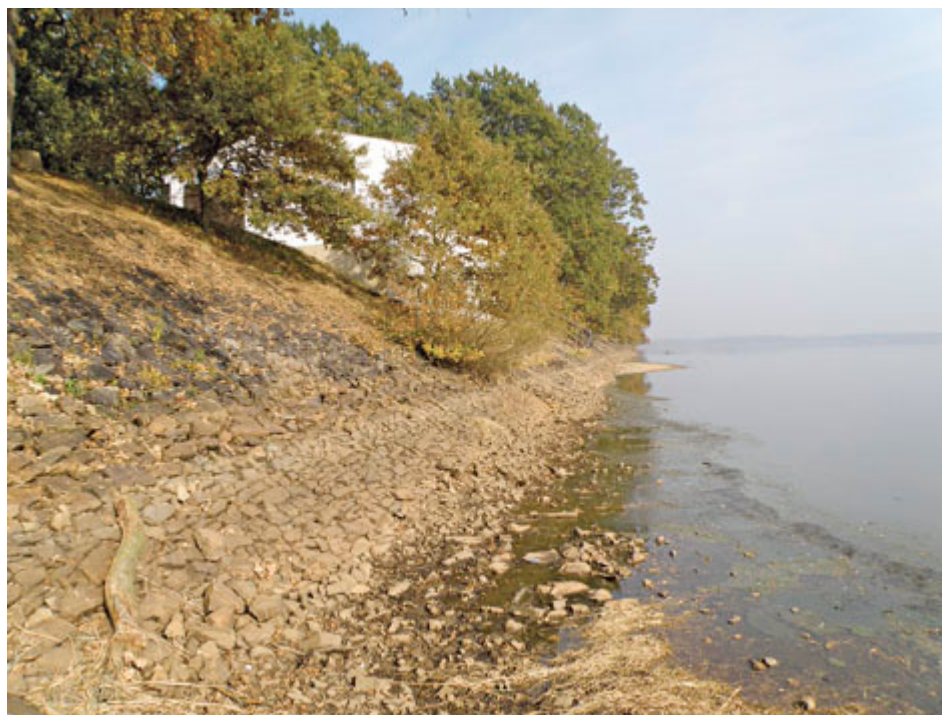
*Oprava hráze rybníka Rožmberk po povodni v srpnu 2002 zahrnovala i zvýšení kamenného obložení na návodní straně, aby byla hráz chráněna proti účinkům vlnové eroze i při vyšších vodních stavech, kdy je využíván volný retenční prostor rybníka pro záchyt povodňových vod přicházejících zejména od Rozvodí po Staré řece.*

V letech 2003–2006 prošla opravou i hráz rybníka Rožmberk a technická zařízení poškozená povodní v roce 2002. Opravu zajišťoval vlastník rybníka Rybářství Třeboň Hld. a.s. s využitím státních dotačních prostředků. Rekonstruován byl zejména bezpečností přeliv u hájovny Smitka, vývařiště hlavní výpusti i vedlejší výpust' Adolfska a bylo opraveno a zvýšeno také kamenné opevnění na návodní straně hráze a sanována místa nebezpečných průsaků pod vzdušní stranou hráze. Koruna hráze byla vyrovnána a nově zde byla upravena cesta s přírodním povrchem, nyní velmi oblíbená cykloturisty na trase naučné stezky Rožmberk. S podporou SFŽP byly provedeny zdravotně-bezpečnostní ořezy hrázových porostů včetně památných stromů a vysázeno několik set nových dubů letních. Práce probíhaly pod odborným dohledem Správy CHKO Třeboňsko a Národního památkového ústavu.
